Asbestinventaris met oog op

Verbouwing

Afbraak

Bouwwerk: oud station
Adres: rue du Champs de l'Eglise
1020 Laeken

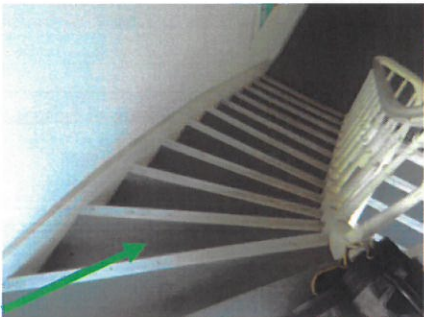
foto: 1, vloerzeil (vinyl)

Toepassing 1		Monster: 138246/90481
Type van materiaal :	vloerzeil (vinyl)	
Exacte plaatsbepaling(en) :	vloer, meerdere verdiepingen	
Aantal monsternemingen en situering van de monsterneming : 1 monster genomen (3/FL/0606)

Geschatte hoeveelheid :		
Toegankelijkheid van dit verdachte materiaal:		
Oppervlaktebehandeling:		
Toestand van degradatie, eventuele beschadigingen en omvang ervan:		
onbeschadigd		
opmerkingen/bijzonderheden:

Asbest
geen asbest
conform analyse laboratorium (PLM)

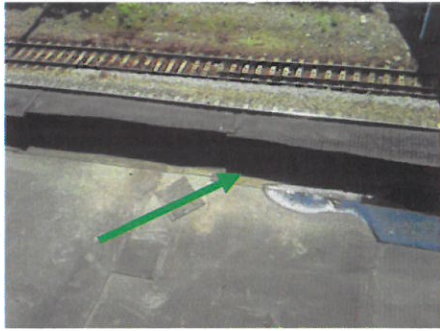
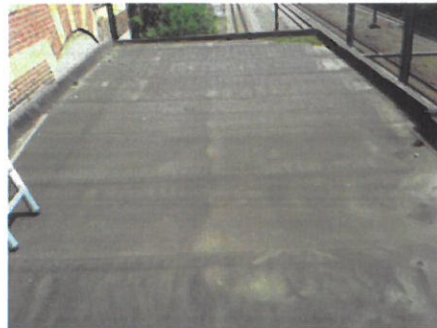
foto: 2, dakbedekking (bitumen)

Type van materiaal :	dakbedekking (bitumen)	
Exacte plaatsbepaling(en) :	garage, dak	
Aantal monsternemingen en situering van de monsterneming : 1 monster genomen (1/FL/0606)

Geschatte hoeveelheid :		
Toegankelijkheid van dit verdachte materiaal:		
Oppervlaktebehandeling:		
Toestand van degradatie, eventuele beschadigingen en omvang ervan:		
	// goed niet vezelig onbeschadigd

Asbest
geen asbest
conform analyse laboratorium (PLM)

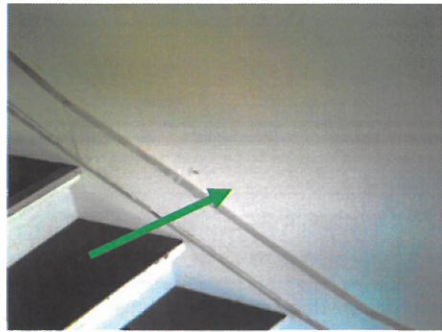
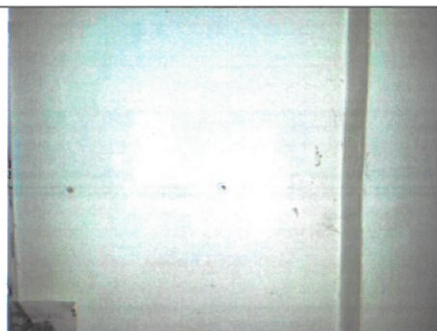
foto: 3, stucwerk (stuc)

Type van materiaal :	stucwerk (stuc)
Exacte plaatsbepaling(en) :	diverse locaties (alle binnenmuren), alle verdiepingen
Aantal monsternemingen en situering van de monsterneming : 2 monsters genomen (2/FL/0606 – 4/FL/0606)

<p>2/FL/0606</p>
Geschatte hoeveelheid :	
//	
Toegankelijkheid van dit verdachte materiaal:	
goed	
Oppervlaktebehandeling:	
niet vezelig	
Toestand van degradatie, eventuele beschadigingen en omvang ervan:	
onbeschadigd

Asbest
geen asbest
conform analyse laboratorium (PLM)

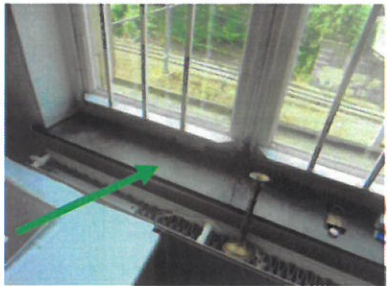
foto: 4, vensterbank

Type van materiaal :	vensterbank
Exacte plaatsbepaling(en) :	diverse locaties (alle ramen), alle verdiepingen
Aantal monsternemingen en situering van de monsterneming : geen monster genomen

opmerkingen/bijzonderheden:
 Binnen vensterbank

Asbest
geen asbest
visueel herkend

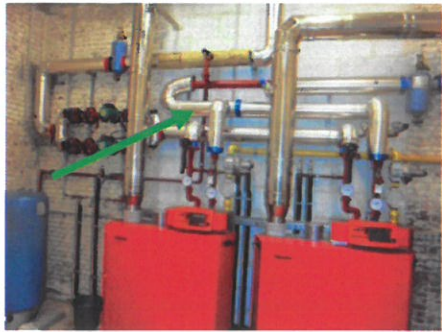
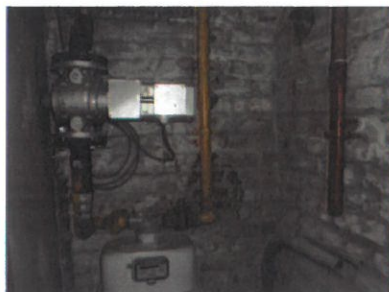
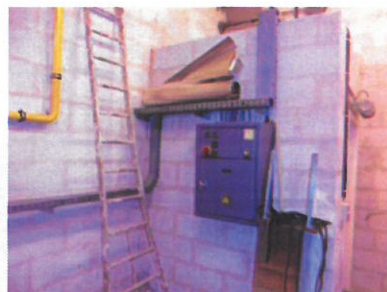
foto: 5, technische installatie

Type van materiaal :	technische installatie	
Exacte plaatsbepaling(en) :	ketelhuis, kelder -1	
Aantal monsternemingen en situering van de monsterneming : geen monster genomen

opmerkingen/bijzonderheden:
de leidingisolatie bestaat uit kunstmatige vezels

Asbest
geen asbest
visueel herkend

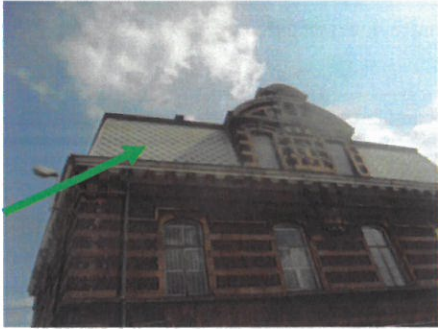
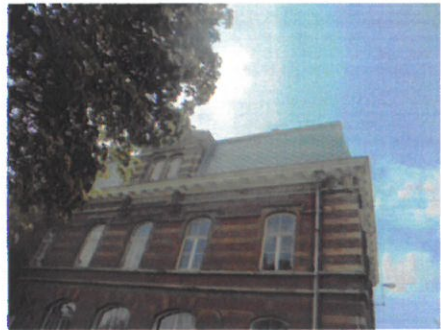
foto: 6, gevelleien (metaal)

Type van materiaal :	gevelleien (metaal)
Exacte plaatsbepaling(en) :	gevelbekleding, dak
Aantal monsternemingen en situering van de monsterneming :	geen monster genomen
Geschatte hoeveelheid :	//
Toegankelijkheid van dit verdachte materiaal:	slecht
Oppervlaktebehandeling:	niet vezelig
Toestand van degradatie, eventuele beschadigingen en omvang ervan:	onbeschadigd

Asbest
geen asbest
visueel herkend

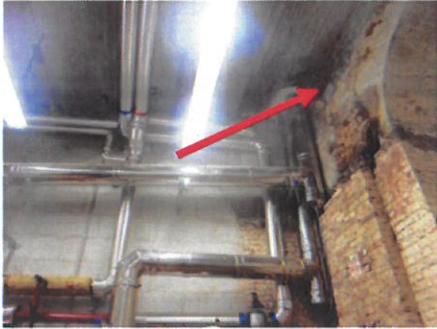
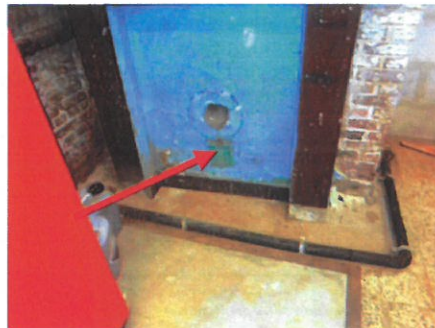
foto: 7, luik (vezelcement)

Toepassing 7		Monster: /
Type van materiaal :	luik (vezelcement)	
Exacte plaatsbepaling(en) :	ketelhuis, kelder -1	
Aantal monsternemingen en situering van de monsterneming : geen monster genomen

Geschatte hoeveelheid :		
1 x 2 stuks		
Toegankelijkheid van dit verdachte materiaal:		
matig		
Oppervlaktebehandeling:	niet vezelig	
Toestand van degradatie, eventuele beschadigingen en omvang ervan:	onbeschadigd	
opmerkingen/bijzonderheden:

asbest
asbest
visueel herkend

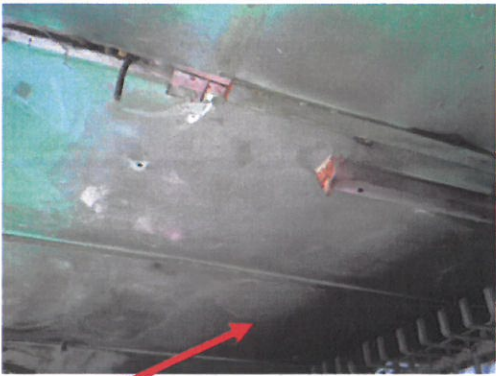
foto: 8, beplating (vezelcement)

Type van materiaal :	beplating (vezelcement)
Exacte plaatsbepaling(en) :	technische ruimte (oude hoogspanningscabine), vals plafond, begane grond
Aantal monsternemingen en situering van de monsterneming : geen monster genomen

Geschatte hoeveelheid :	
1 x 15 m ²	
Toegankelijkheid van dit verdachte materiaal:	
goed	
Oppervlaktebehandeling:	
niet vezelig	
Toestand van degradatie, eventuele beschadigingen en omvang ervan:	
licht beschadigd

asbest
asbest
visueel herkend

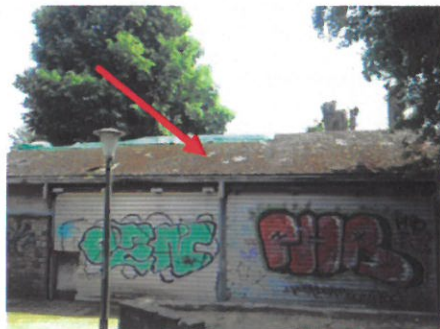
foto: 9, dakleien (vezelcement)

Type van materiaal :	dakleien (vezelcement)
Exacte plaatsbepaling(en) :	Bijgebouw, dak
Aantal monsternemingen en situering van de monsterneming : geen monster genomen

Geschatte hoeveelheid :	
1 x 50 m ²	
Toegankelijkheid van dit verdachte materiaal:	
matig	
Oppervlaktebehandeling:	
niet vezelig	
Toestand van degradatie, eventuele beschadigingen en omvang ervan:	
onbeschadigd

asbest
asbest
visueel herkend

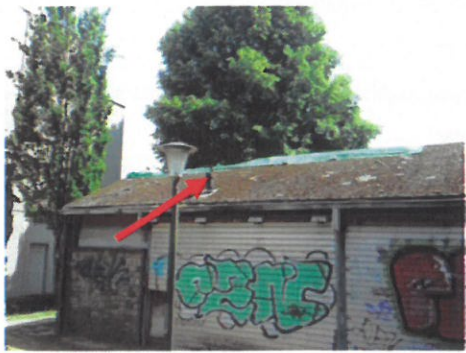
foto: 10, hoedje (vezelcement)

Type van materiaal :	hoedje (vezelcement)	
Exacte plaatsbepaling(en) :	Bijgebouw, dak	
Aantal monsternemingen I en situering van de monsterneming : geen monster genomen

Geschatte hoeveelheid :		
1 x 1 stuk		
Toegankelijkheid van dit verdachte materiaal:		
matig		
Oppervlaktebehandeling:	niet vezelig	
Toestand van degradatie, eventuele beschadigingen en omvang ervan:	onbeschadigd

asbest
asbest visueel herkend

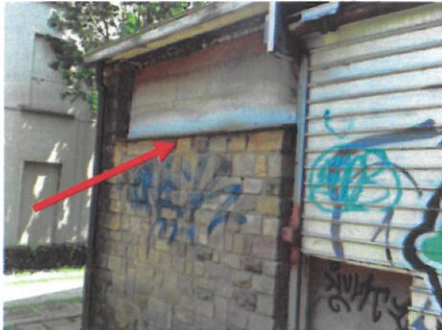
foto: 11, vensterbank (vezelcement)

Type van materiaal :	vensterbank (vezelcement)	
Exacte plaatsbepaling(en) :	voorgevel, begane grond	
Aantal monsternemingen en situering van de monsterneming : 1 monster genomen (5/FL/0606)

Geschatte hoeveelheid :		
1 x 1 stuk		
Toegankelijkheid van dit verdachte materiaal:		
goed		
Oppervlaktebehandeling:	niet vezelig	
Toestand van degradatie, eventuele beschadigingen en omvang ervan:	onbeschadigd

opmerkingen/bijzonderheden:
de toepassing betreft de vensterbank aan de buitenzijde van het gebouw

asbest
chrysotiel
conform analyse laboratorium (PLM)
