RÉAMÉNAGEMENT DES ABORDS DE L'ANCIENNE GARE DE LAEKEN, COMPRENANT LA
RÉALISATION

D'UNE VOIE CYCLO-PIÉTONNE ET LA RÉALISATION D'UN POTAGER COLLECTIF
DANS LE CADRE DU CONTRAT DE QUARTIER DURABLE «BOCKSTAEEL» À BRUXELLES

ÉTUDE PHYTOSANITAIRE DES ARBRES EXISTANTS

DATE : 23/10/2018

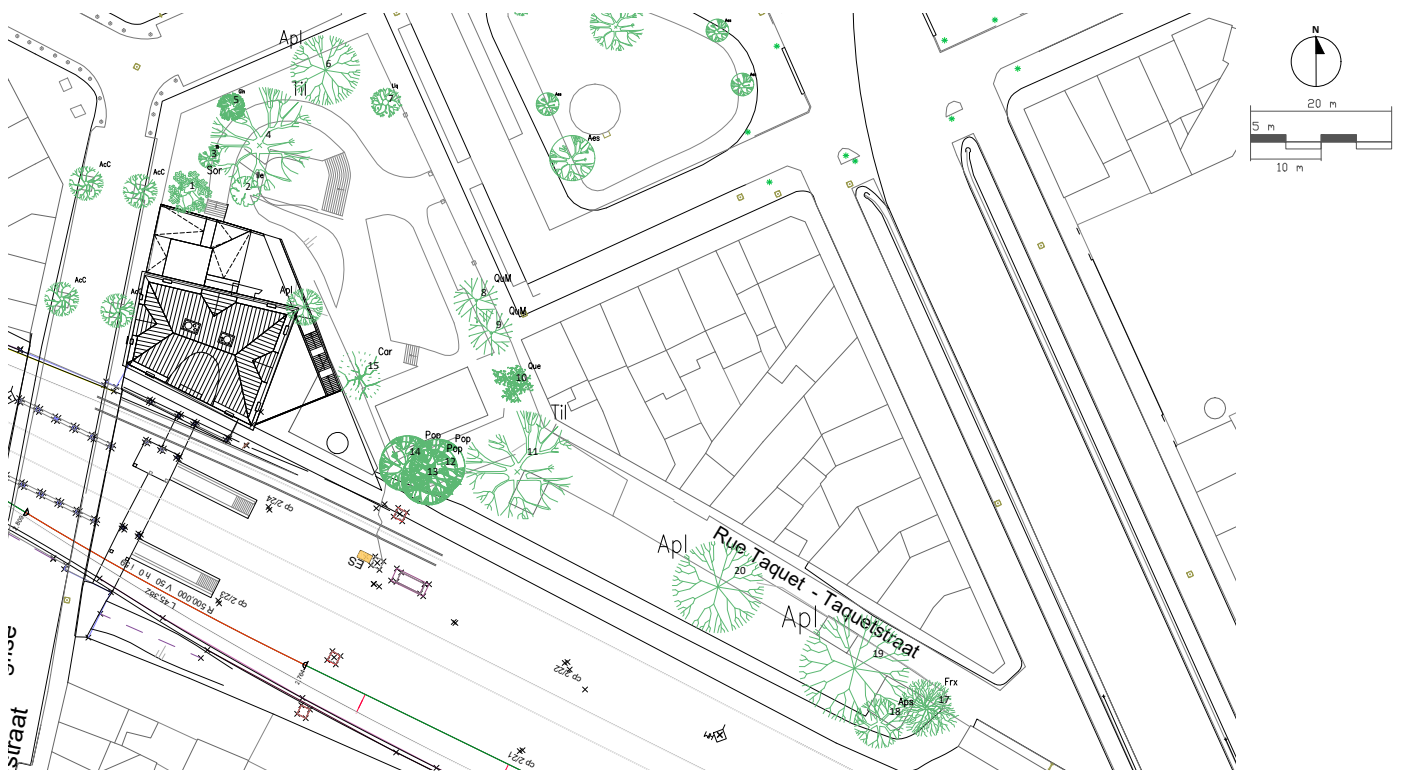
PLAN DE REPÉRAGE

Chaque arbre est ici référencé par un numéro d'identification qui est précisé dans le plan ci-dessus.

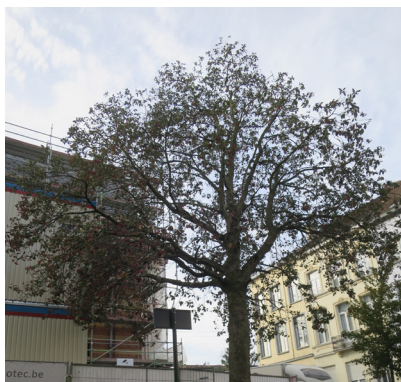
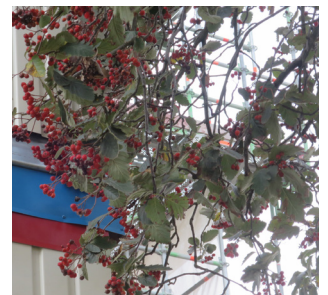
1. Alisier de Suède - Sorbus intermedia

Circonférence à 1 m du sol : 140

Diamètre de la couronne : 750

Hauteur : 1600

Bon état, pas de traces de dégâts.

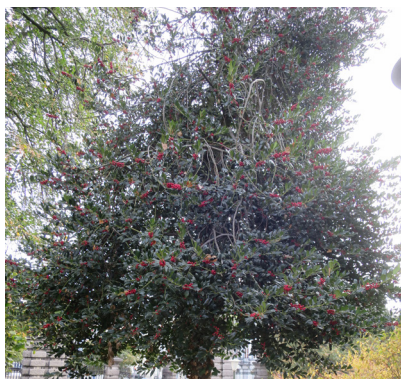
2. Houx à feuilles de camélia - Ilex x altaclerensis 'Camelliifolia'

Circonférence à 1 m du sol : 80

Diamètre de la couronne : 350

Hauteur : 1200

Bon état, pas de traces de dégâts.

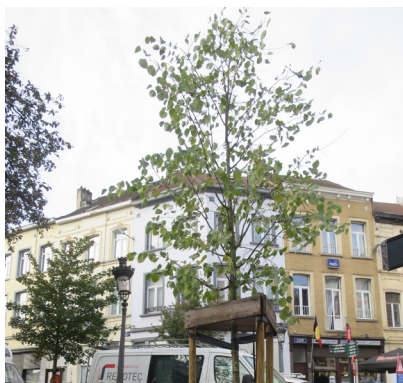
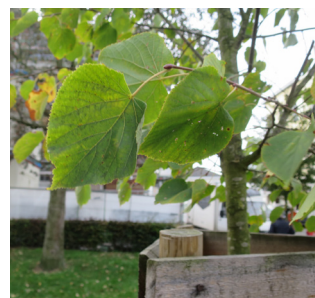
3. Tilleul à petites fleurs - *Tilia cordata*

Circonférence à 1 m du sol : 22

Diamètre de la couronne : 200

Hauteur : 500

Bon état.

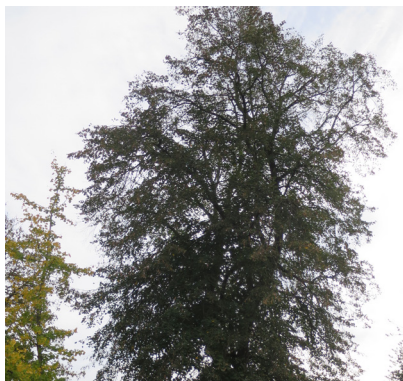
4. Tilleul à grandes feuilles - *Tilia platyphyllos*

Circonférence à 1 m du sol : 250

Diamètre de la couronne : 2000

Hauteur : 2500

Bon état, pas de traces de dégâts. Deux branches charpentières qui se croisent, à surveiller.

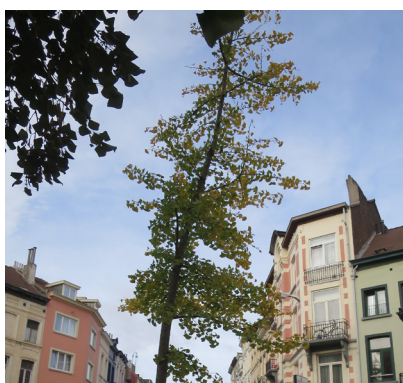
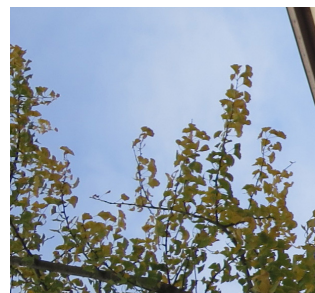
5. *Ginkgo biloba* - Arbre aux quarante écus

Circonférence à 1 m du sol : 40

Diamètre de la couronne : 200

Hauteur : 1000

Bon état.

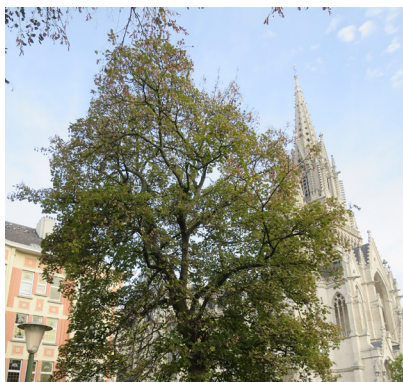
6. Érable plane - *Acer platanoides*

Circonférence à 1 m du sol : 200

Diamètre de la couronne : 1000

Hauteur : 1900

Bon état, pas de traces de dégâts.

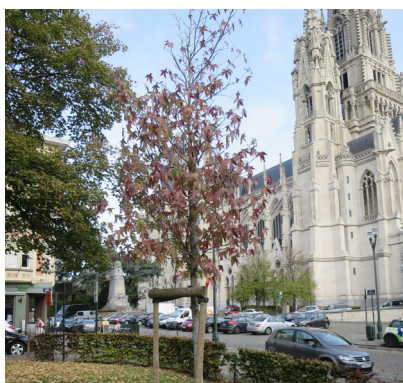
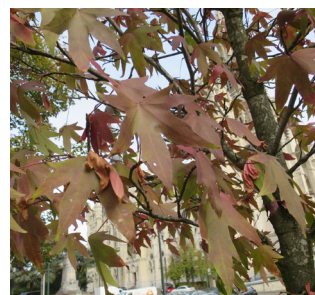
7. Tulipier de virginie - *Liriodendron tulipifera*

Circonférence à 1 m du sol : 26

Diamètre de la couronne : 250

Hauteur : 400

Bon état.

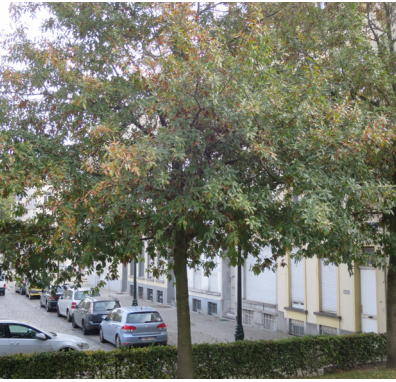
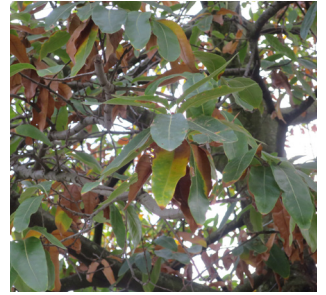
8. Chêne à feuilles de bambou -

Quercus myrsinifolia

Circonférence à 1 m du sol : 80

Diamètre de la couronne : 600

Hauteur : 1200

Bon état.

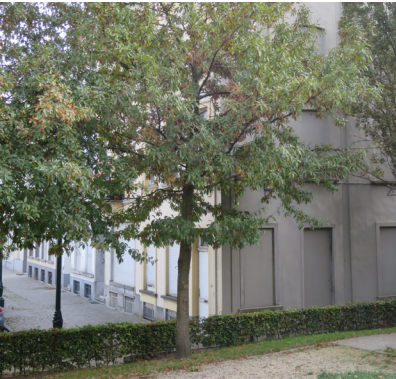
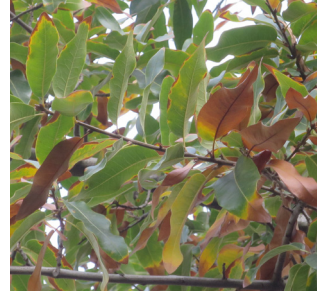
9. Chêne à feuilles de bambou -

Quercus myrsinifolia

Circonférence à 1 m du sol : 80

Diamètre de la couronne : 600

Hauteur : 1200

Bon état.

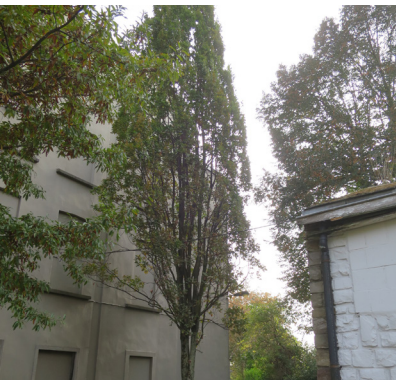
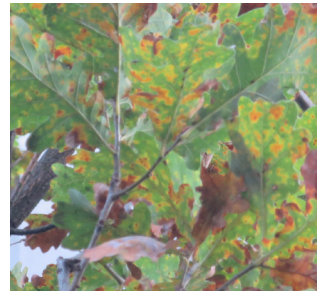
10. Chêne fastigié - Quercus robur 'Fastigiata'

Circonférence à 1 m du sol : 80

Diamètre de la couronne : 500

Hauteur : 1700

Bon état.

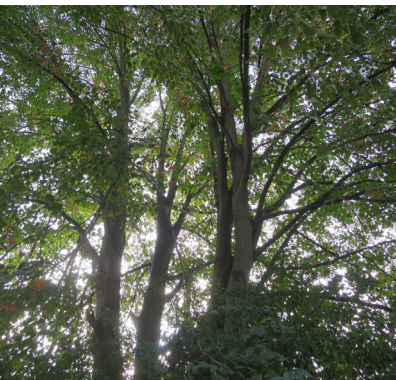
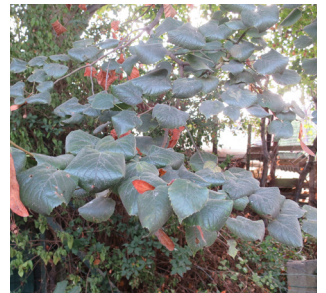
11. Tilleul à grandes feuilles - Tilia platyphyllos

Circonférence à 1 m du sol : 200

Diamètre de la couronne : 2000

Hauteur : 1800

Bon état, pas de traces de dégâts.

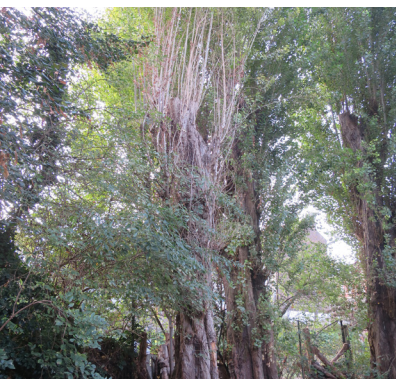
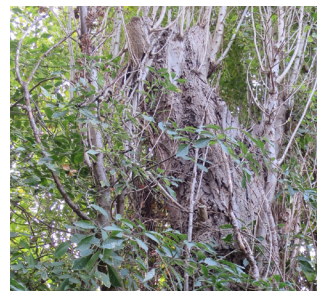
12. Peuplier d'Italie - Populus X italicum

Circonférence à 1 m du sol : 180

Diamètre de la couronne : 800

Hauteur : 1400

État médiocre, résultat de tailles trop sévère.

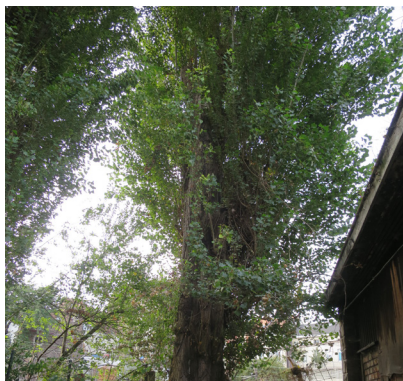
14. Peuplier d'Italie - *Populus X italicum*

Circonférence à 1 m du sol : 350

Diamètre de la couronne : 800

Hauteur : 1600

État médiocre, résultat de tailles trop sévère.

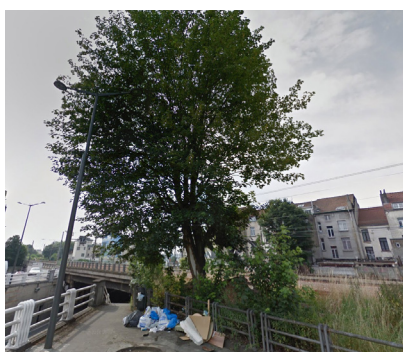
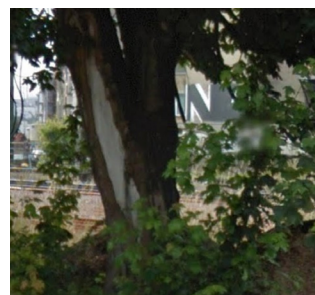
16. Erable sycomore - *Acer pseudoplatanus*

Circonférence à 1 m du sol : 100

Diamètre de la couronne : 1200

Hauteur : 1300

Gros dégâts au niveau de l'écorce. Pas d'entrée de champignons. Cf photo.

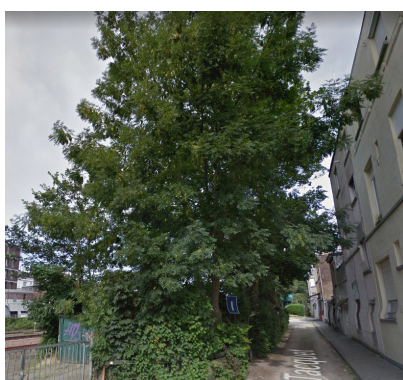
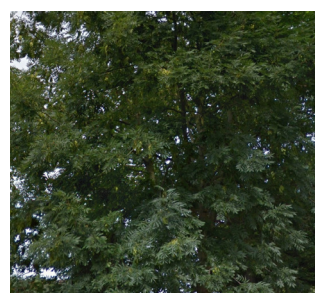
17. Frêne commun - *Fraxinus excelsior*

Circonférence à 1 m du sol : 100

Diamètre de la couronne : 800

Hauteur : 2000

Sain.

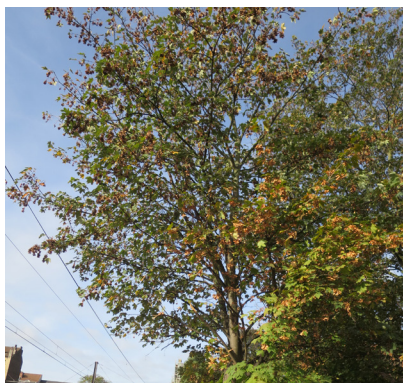
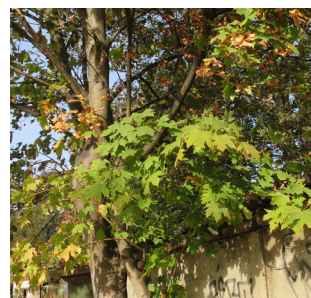
18. Erable sycomore - Acer pseudoplatanus

Circonférence à 1 m du sol : 80

Diamètre de la couronne : 500

Hauteur : 1500

État normal.

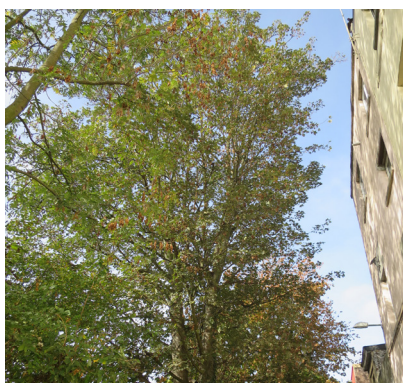
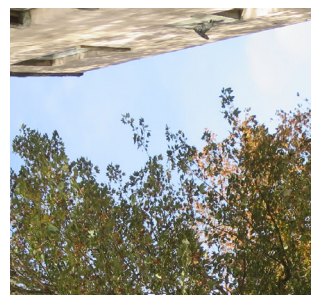
20. Érable plane - Acer platanoides

Circonférence à 1 m du sol : 200

Diamètre de la couronne : 1700

Hauteur : 2500

État normal, très proche des bâtiments.
