# Note explicative

Réaménagement du  
parc Duden à Forest

DEMANDE DE  
PERMIS UNIQUE

Association momentanée  
Suède 36-SML-Greisch

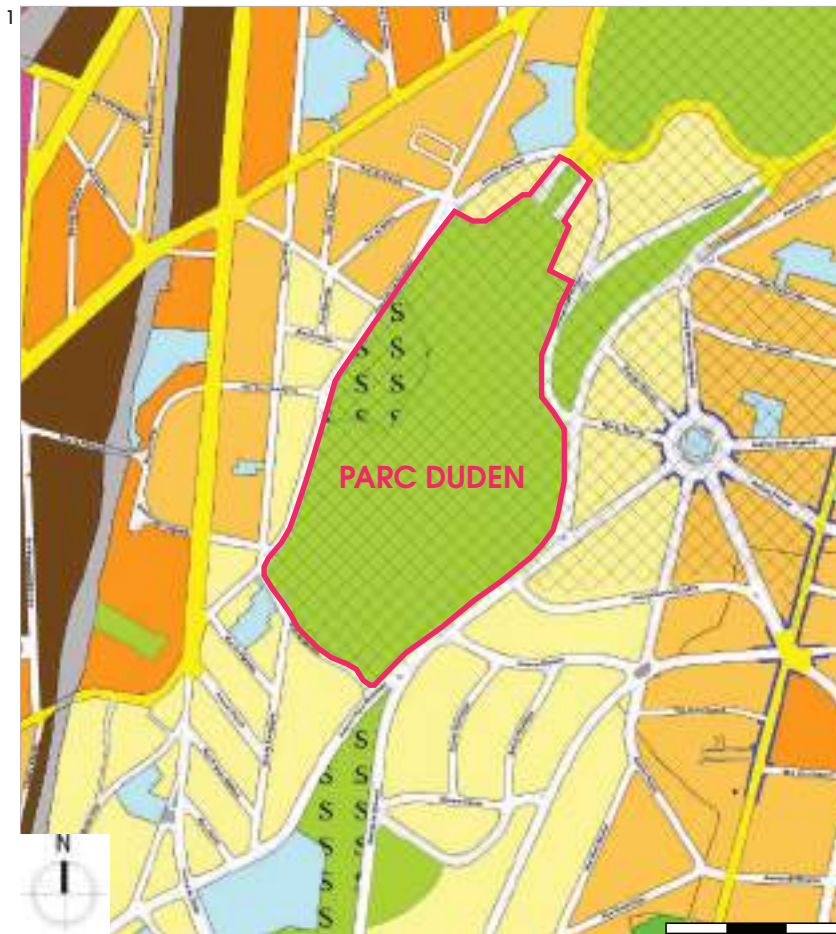
**Affectations**

Le parc est voisin de deux autres espaces verts importants et d'une zone d'habitation qui comprend quelques équipements collectifs, surtout des écoles.

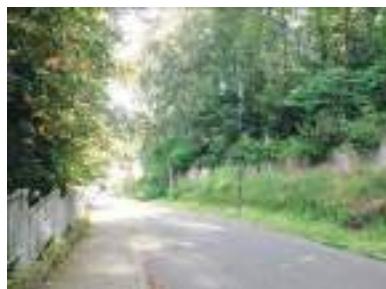
- Chaussée de Bruxelles : les habitations de la chaussée de Bruxelles sont régulièrement inondées lors de fortes précipitations.
- L'entrée Diane est régulièrement inondée et devient alors impraticable.
- L'entrée de la Chapelle : l'accumulation d'eau juste derrière cette entrée lors de fortes pluies ne permet plus d'utiliser cette entrée pendant certaines périodes.
- La rue de Mystère : l'érosion provoquée par le ruissellement en forte pente dans les talus engendre des aménées d'eaux parfois importantes pouvant s'accompagner de transport de matériaux et de coulée boueuses en particulier dans la zone proche de la sablière. La rue du Mystère étant en pente vers la chaussée de Bruxelles, ces problèmes de gestions d'eaux s'additionnent à ceux causés par la sortie Kruisboch.

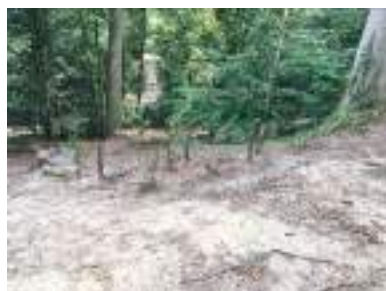
- Talus en forte pente et érosion de surface (run off)

Les pentes très importantes dans les talus ne permettent pas à l'eau de s'infiltrer dans les sols et créent des écoulements de surfaces parfois conséquents pouvant à certains endroits être accompagnés d'écoulements en rigole en fonction des dénivelés de terrains.

Les fortes pentes étant généralement rencontrées dans les zones boisées du parc, le tapis de feuilles mortes ne facilite pas l'infiltration dans le sol.

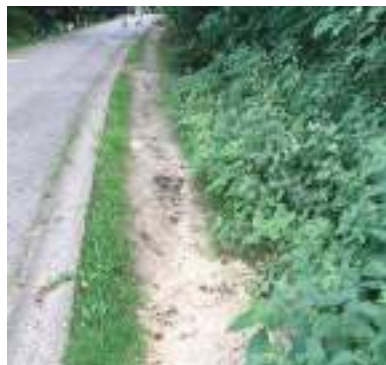
- Erosion en rigole le long des filets d'eau.

L'écoulement débordant des filets d'eau actuels forme à côté de ce dernier une rigole d'érosion naturelle se creusant à chaque épisode pluvieux conséquent. A certains endroits, comme sur la 2<sup>ème</sup> photo, la rigole d'érosion est assez profonde pour affecter la stabilité de l'élément linéaire et crée un danger pour les usagers du chemin.

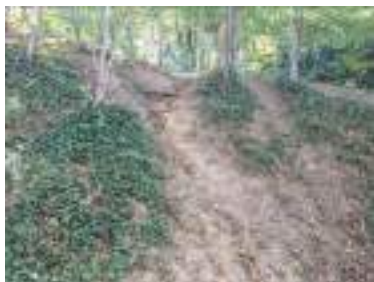
- Erosion en rigole dans les talus.

Suivant les dénivelés dans le terrain, les écoulements en rigole se créent dans les talus favorisant le transport de matériaux.

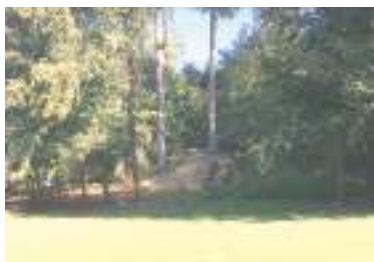
- Erosions en rigole dues à l'activité humaine.

Des chemins officieux créés par les promeneurs ou par les jeux des mouvements de jeunesse peuvent se transformer en rigole d'écoulement si l'eau y trouve un chemin préférentiel d'écoulement.

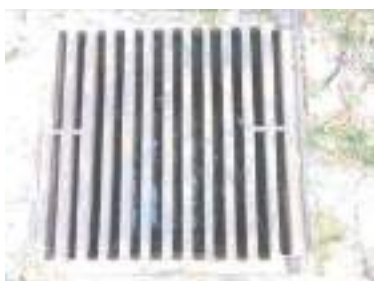
- Le manque d'entretien des avaloirs.

Lors de nos visites (effectuées généralement par temps sec), il apparaît que de nombreux avaloirs sont bouchés soit au niveau de la grille soit dans le fond de ces derniers. En effet, un dépôt de boues est largement observé dans de nombreux ouvrages.

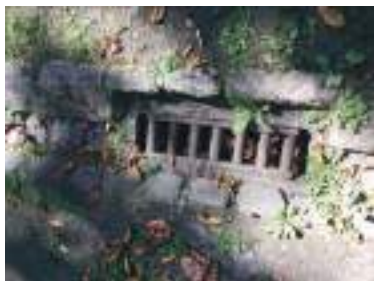
- Sous dimensionnement des avaloirs.

Les avaloirs sont généralement sous dimensionnés soit par leur taille soit par le nombre, voire par les deux, vu les débits à reprendre.

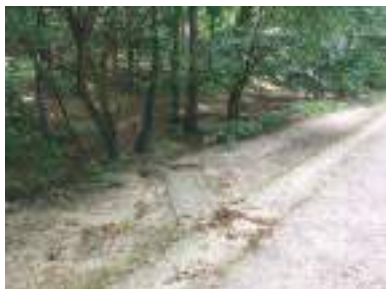
- Filets d'eau avec évacuation vers les talus.

Le fait de diriger les eaux, à partir des filets d'eau, vers l'intérieur du parc est une bonne solution mais la mise en pratique doit être réalisée de manière douce et intégrée pour éviter de créer de nouvelles rigoles d'érosion avec éventuellement d'autre conséquence comme la déstabilisation de talus.

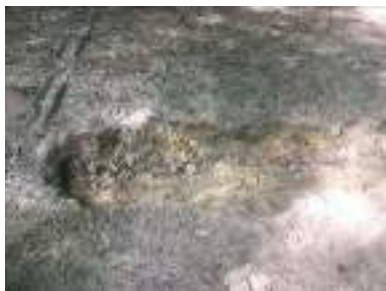
- Etat des chemins

Certains chemins sont fortement dégradés essentiellement par l'érosion.

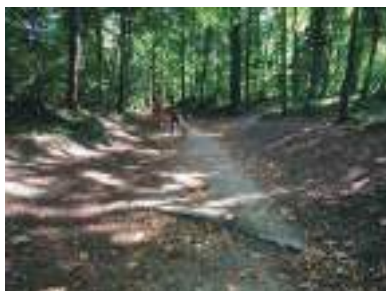
- Chemins creux :

Les chemins creux reprennent les ruissellements des talus de part et d'autre du chemin et maintiennent les écoulements sur le chemin créant ainsi de véritables « autoroutes » d'eau en cas de pluie. Le phénomène est accentué dans les zones du parc en fortes pentes. L'eau prend ainsi de la vitesse avec comme conséquence l'augmentation de l'effet d'érosion en rigole et la diminution des possibilités d'infiltration.

De nombreux chemins sont équipés de traversées ou rigoles, comme sur la photo ci-dessus. Le but de ces dernières est d'intercepter l'écoulement. Malheureusement même si cette solution est judicieuse, elle n'est pas toujours mise en pratique aux endroits opportuns et peuvent alors engendrer des effets néfastes comme l'augmentation des rigoles, la dégradation des chemins, la déstabilisation des talus, ...

De plus celles-ci, souvent réalisées en pavés, présente des soucis de stabilité pouvant être dangereux pour les usagers du chemin.

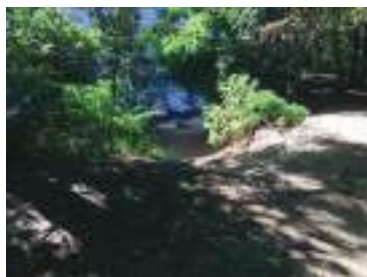
### 2.3.5. Erosion vers l'extérieur du parc

L'effet combiné de certains phénomènes (chemin imperméable, chemin creux, forte pente, chemin non officiel) peut créer comme représenté sur la photo ci-contre des chemins d'érosion vers l'extérieur du parc, entraînant des coulées boueuses.

En particulier sur la photo ci-contre, l'érosion est envoyée sur le parking avenue Victor Rousseau. Ce parking étant drainant, le transport de matériaux et de sable dans cette zone diminue la capacité drainant du complexe de parking ; Apparaît alors un phénomène en chaîne dans le parking car l'infiltration des eaux de pluie va par conséquent être moins importante et les accumulations d'eau plus conséquentes.

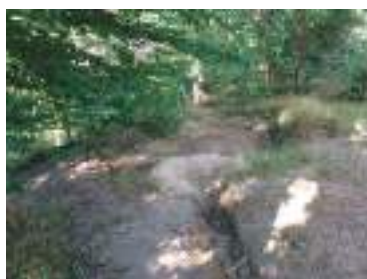
### 2.3.6. Fosse de décantation - d'infiltration

Les fosses de décantation ou d'infiltration sont des sortes de fosses permettant de récolter les eaux afin de les infiltrer dans le sol. Globalement cette solution est techniquement intéressante dans l'objectif de gestion des eaux mais la localisation des fosses est importante afin de ne pas aggraver une autre situation comme la stabilisation des chemins ou des talus comme dans l'exemple ci-contre.

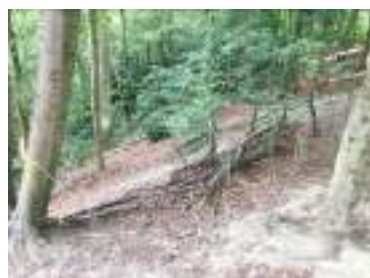
### 2.3.7. Fascines

Les fascines présentes actuellement dans le parc sont trop disparates et très éclaircies et perdent ainsi en efficacité.

Au niveau de la biodiversité, les fascines sont également intéressantes car derrière ces dernières se crée au fil du temps une accumulation d'humus en milieu humide favorable au développement de certaines espèces.

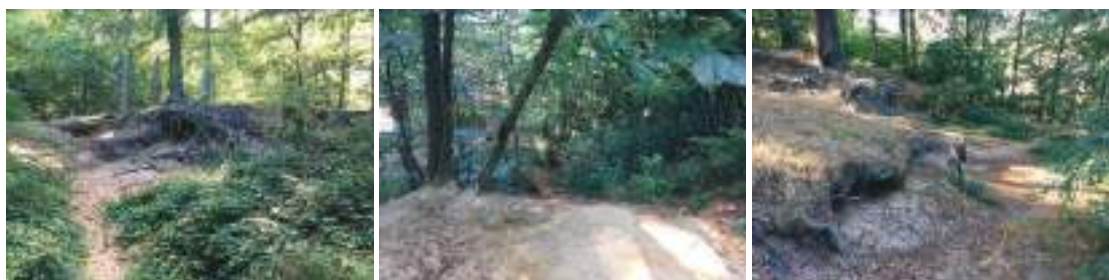
### 2.3.8. La Sablière

Le site de la sablière est très particulier et présente de nombreux problèmes d'érosion et de stabilité des arbres et des talus. De plus, l'analyse des courbes de niveaux dans cette zone met en évidence des écoulements en croisés augmentant l'effet d'érosion et aggravant les problèmes de stabilité. Sans compter que cette zone est particulièrement sableuse et que ces matériaux ne résistent pas au transport dans les écoulements. Ce phénomène additionné aux pentes

particulièrement importantes dans le talus vers la rue du Mystère crée des coulées boueuses et des dépôts de sables dans la rue.

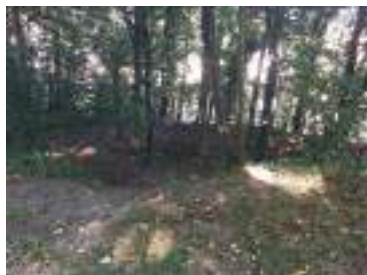
- Zones plates

Des bandes de terrains plats sont observés dans les talus. Le principe est d'exploiter ces dernières pour y conserver l'eau au moyen zone d'infiltration pour éviter que l'érosion ne se poursuive

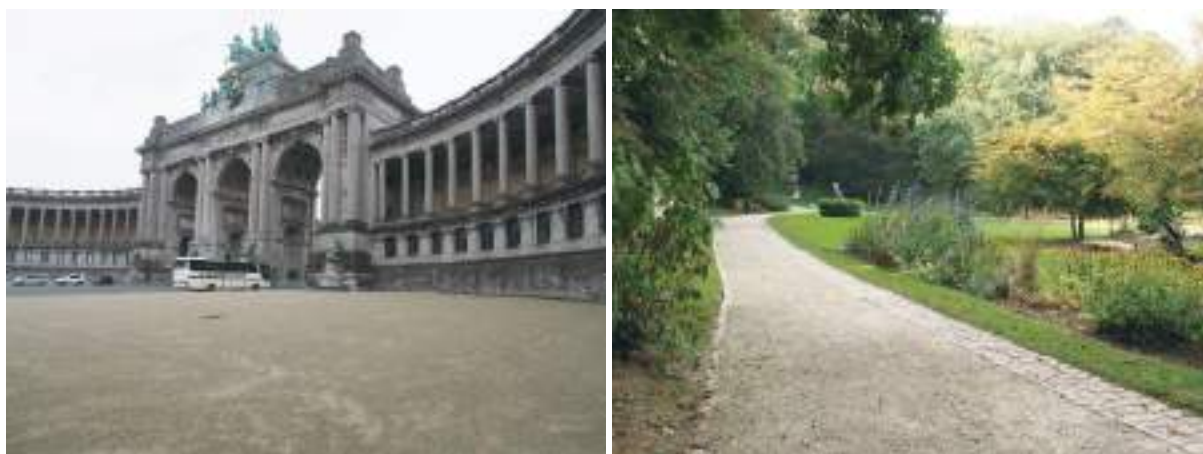
Figure 1 : Photo de gauche : Place du Centenaire, Bruxelles – photo de droite : Parc Marie-José

Par suite de la demande du maître d'ouvrage, le revêtement proposé pour la rénovation des chemins dans le parc est un revêtement durable stabilisé de couleur beige. Ce revêtement a été posé il y a quelques années dans le parc Marie-José à Bruxelles et Beliris est satisfait de son comportement dans le temps y compris en pente et par temps de pluie.

Le revêtement est composé d'un liant à base polymères d'origine végétale et de granulats anguleux 0/8 mm. Il nécessite une fondation d'une capacité portante assez importante et non liée.
